Rapport prøveprosjekt rebolting Nedre Gulvegg Bersagel

Det følgende dokumentet er utformet med tanke på å redegjøre for prøveprosjektet med rebolting av nedre gulvegg på Bersagel høsten 2018 og våren 2019.

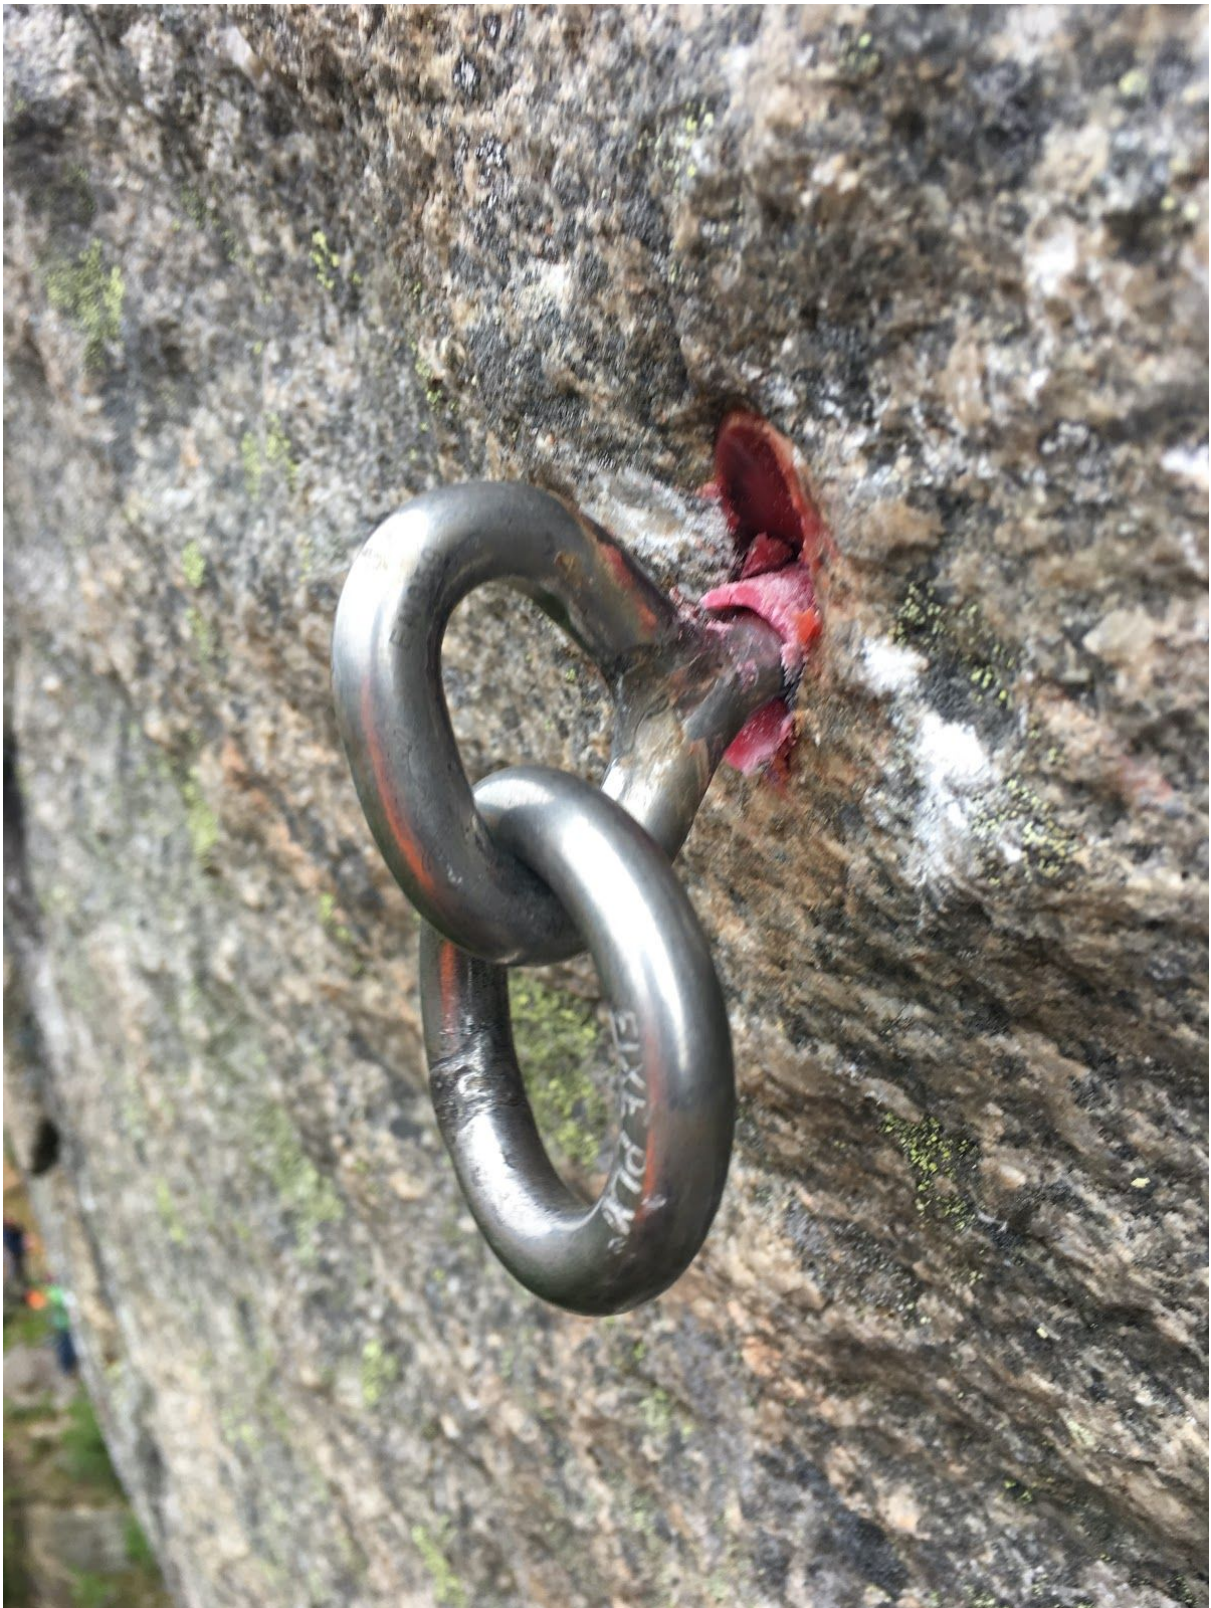
Figur 1 Ankerbolt på Stokastisk etter kraftig manipulering med brekkjern

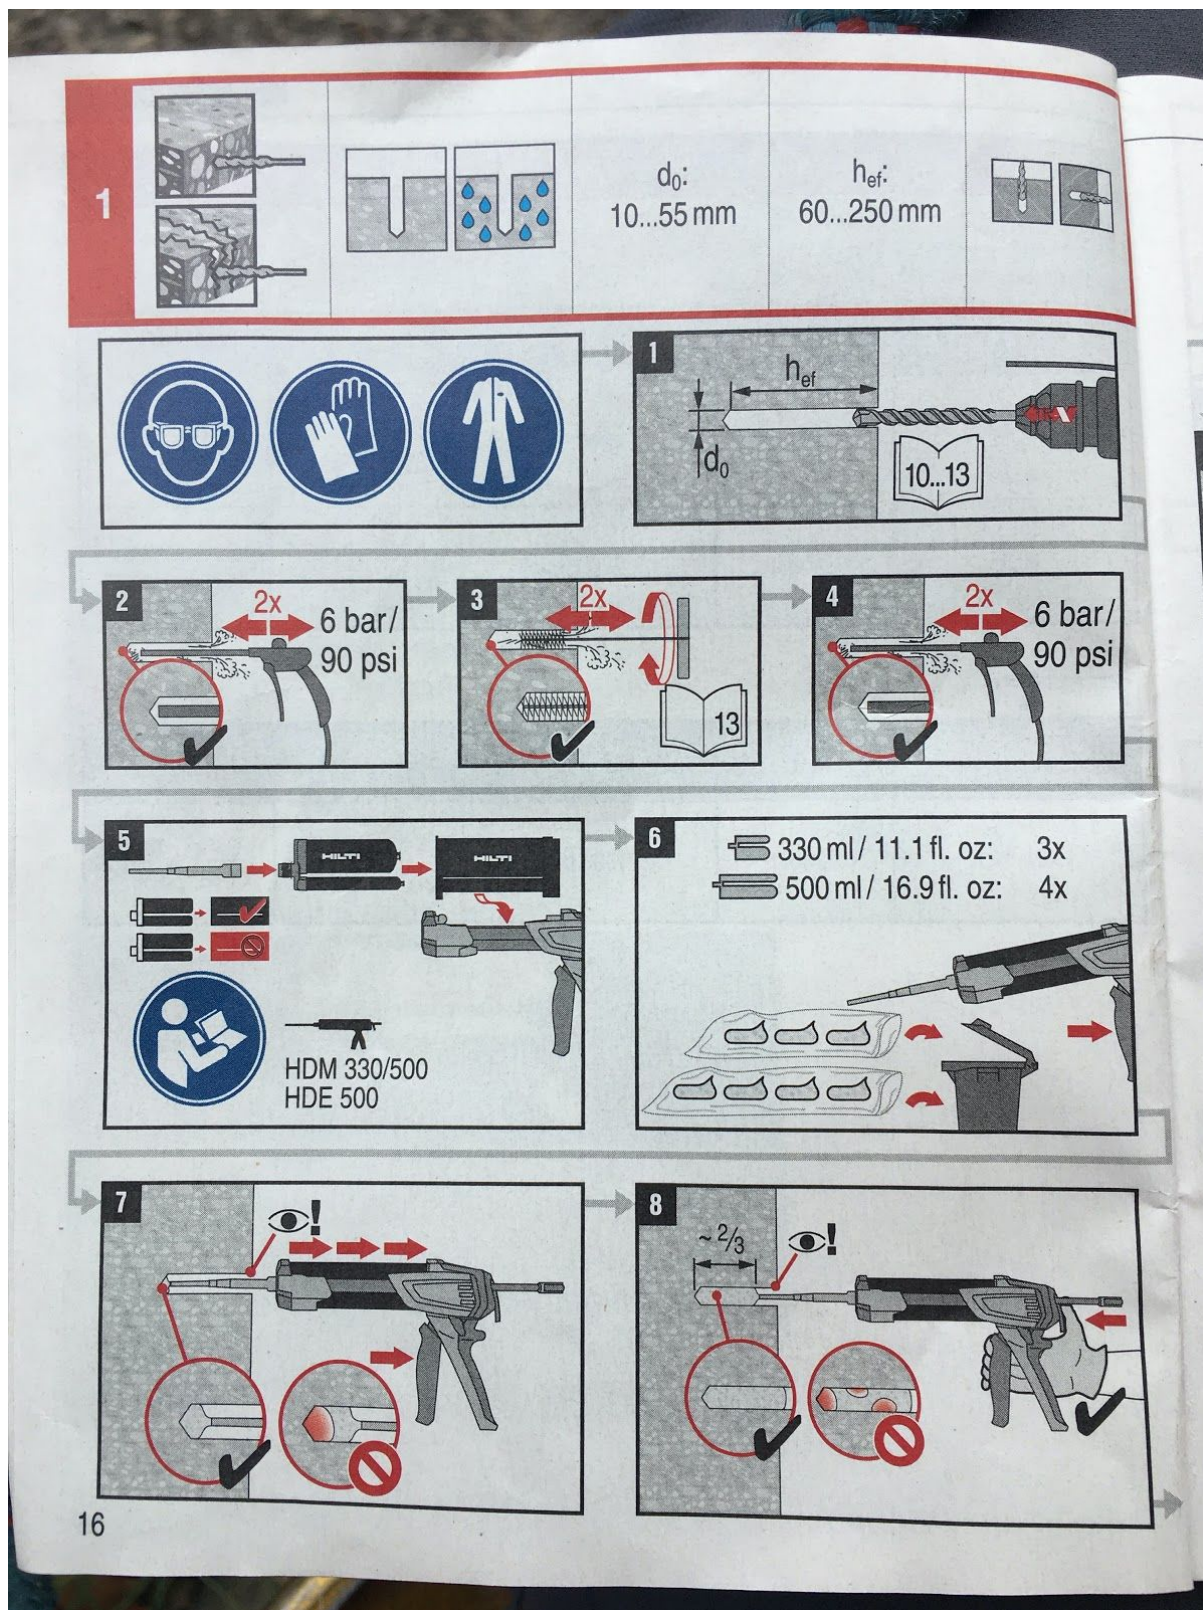
HILTI RE500 er et to komponents lim som monteres med en limpistol og som blandes i en «miksetut» ytterst på denne. De tre/fire første trykkene på avtrekkeren skal ikke brukes ifølge brukermanualen for å gi limet tid til å blande. Under arbeidet ble det ved flere anledninger bemerket av utførende at de to patronene sprakk med stort mellomrom. For å kompensere for dette ble det kastet mye mer lim enn tre/fire trykk på avtrekkeren (avhengig av størrelse på patron). Dette har åpenbart ikke vært nok. Leverandør av limet Motek stiller seg uforstående til dette når vi konfronterer dem med det og har generelt vist seg lite samarbeidsvillige i vår dialog med dem vedrørende problematikken.

Figur 2 Brukermanual Hilti RE500. Viser monteringsprosessen.
