# www.sikresider.no

## fagartikkel

### Skarpe kanter og taukutt

Av sikkerhetskomiteen NKF.

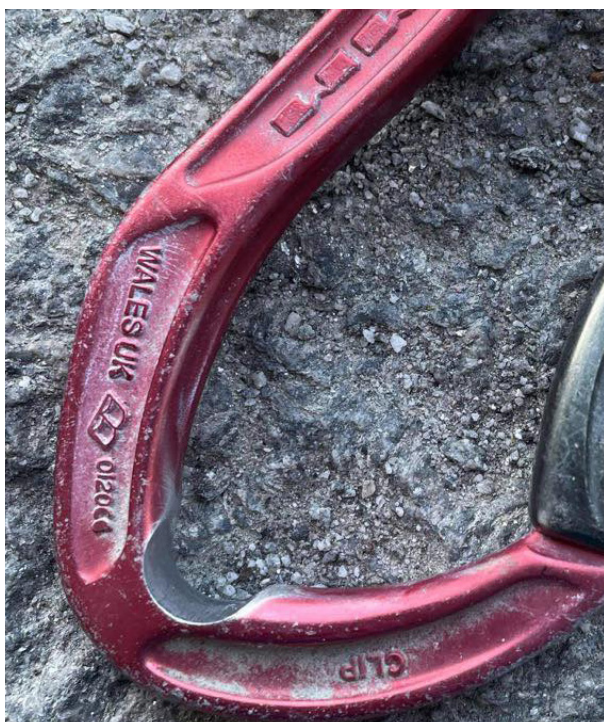
Skjærkrefter er helt vanlige krefter i sikring-skjeden, men de blir svært farlige om det er skarpe kanter på metallet som tauet glir over. Spesielt karabinere som har hengt permanent på ruter over lengre tid får slitasje fra gjentatte nedfiringer med tau, og det kan danne seg dype spor i karabinergodset, og i disse sporene finner man skarpe kanter. Slike spor dannes gjerne i karabinerne i slynger på første/andre bolt på ruten, eller slynger under overheng hvor tauet danner en vinkel. Slike kanter kjennes ikke nødvendigvis skarpe når man føler over de med en finger, men for tauet som belastes med krefter over kanten er kanten mer enn skarp nok til å skade tauet, og i verste fall kutte det helt. Karabineren på nedenstående bilde tilhørte en permanent slynge som ble tatt ned fra ruten Aloha på Beachen i 2022. Faren for tausekade eller taukutt på denne karabineren er høyst reell,

- Henger det permanente slynger på ruta du skal klatre, sjekk om karabinerne er slitt, og bytt de ut med karabinere uten skade.
- Ta vare på tauene dine og behandle de skånsomt. Lagre de trygt, og pass på at de ikke er i kontakt med kjemikalier/syrer. Hold de unna batterier da disse kan lekke batterisyre.

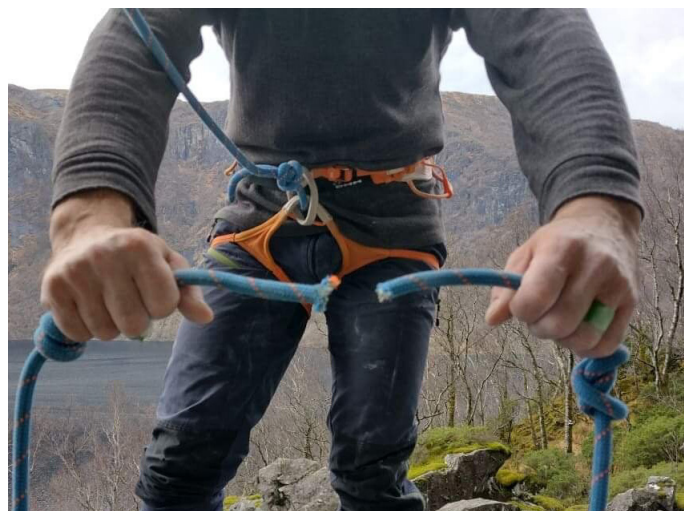
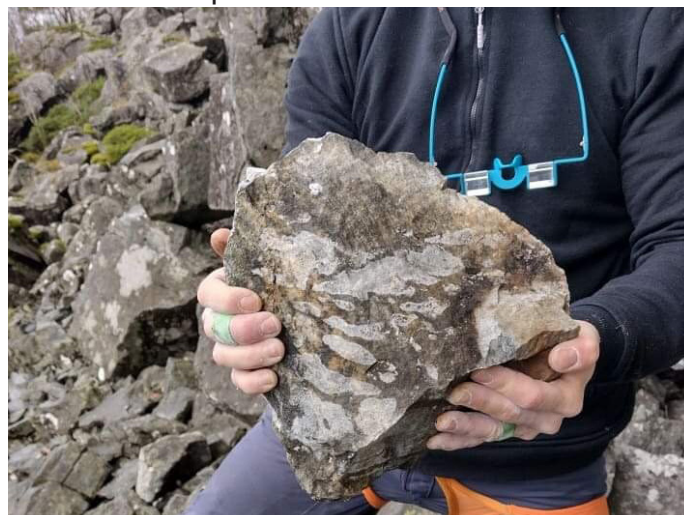
Taukutt fra fallende stein på sportsklatrefeltet Hetta i Vaksdal. Bildet over viser det kuttete tauet. Bildet under viser steinen som løsnet når klatrer trakk på den.

At tauet kan kuttes grunnet steinsprang er nok så innlysende (i motsetning til tau som belastes over kanter). Teller vi med antall steinsprang som har påført tauet skade uten at tauet er helt kuttet er tallet mye større enn 10. Steinsprang kan selvfølgelig også påføre skade på personene i taulaget, og er en hendelse vi må gjøre vårt ytterste for å unngå under klatring. For klatrerens sin del handler det primært om å vurdere håndtak og fottak før man belaster de, samt gjøre kloke veivalg i fjellet. For utviklere av sportsklatreruter sin del er det helt nødvendig å gjøre en grundig rensejobb før klatreruten tas i bruk.

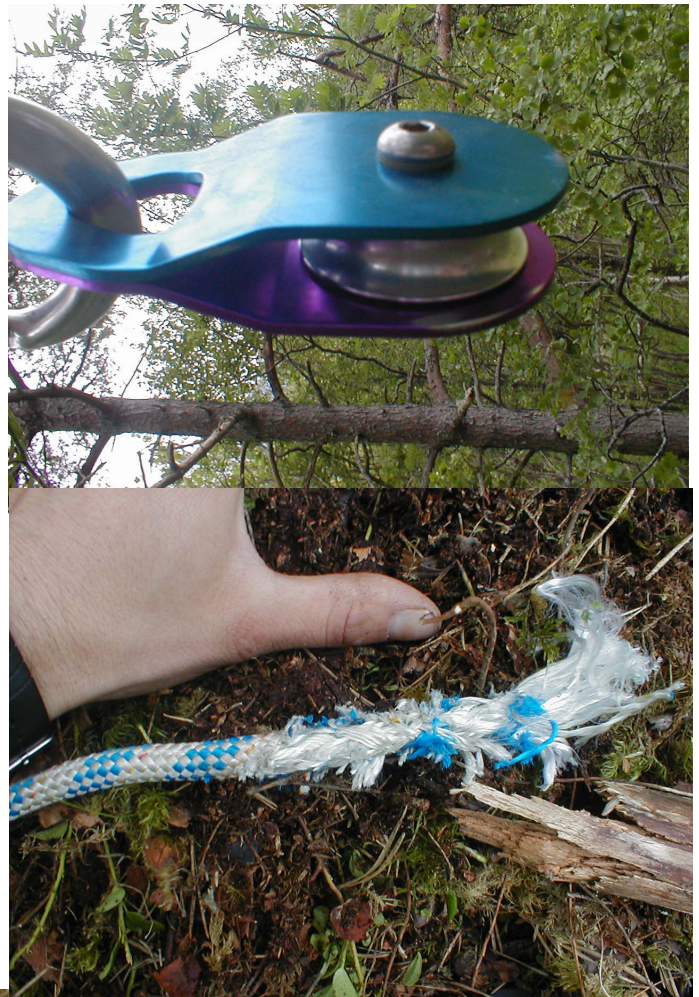
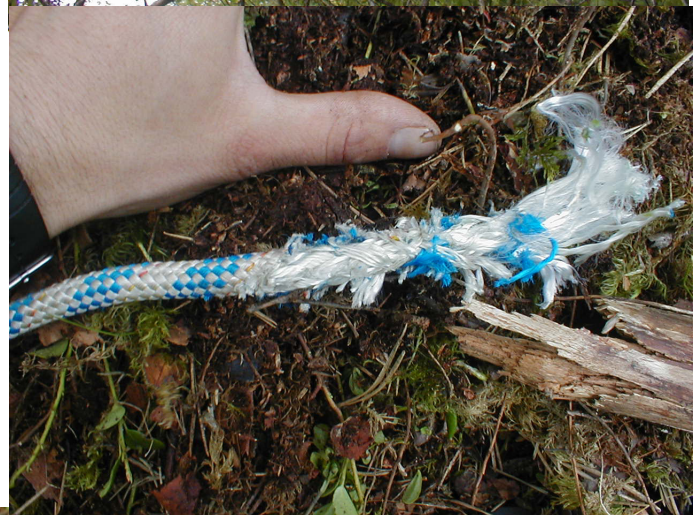
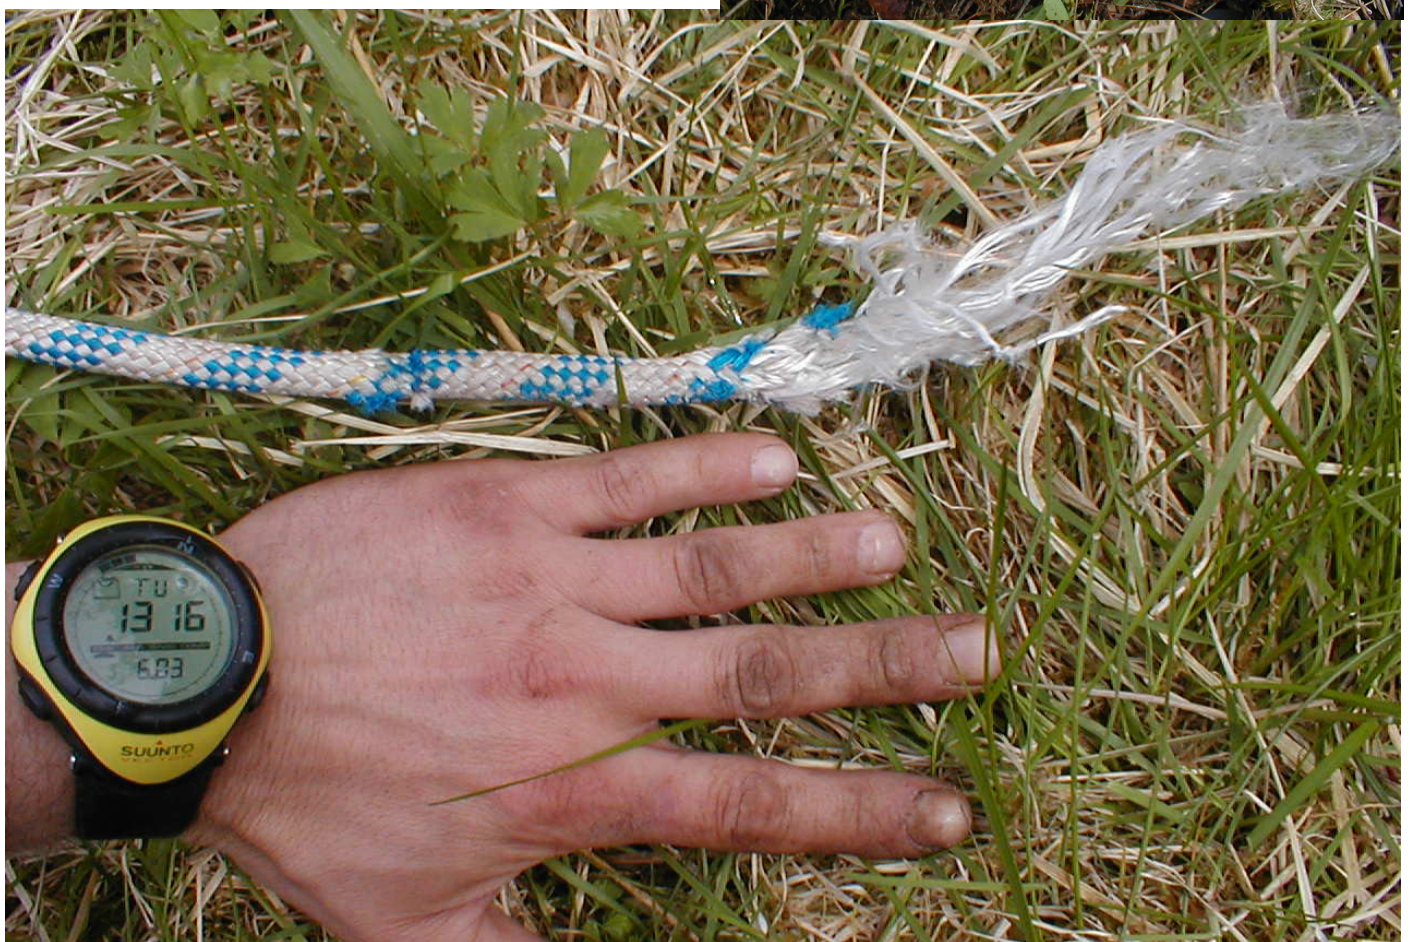
*Juni 2003, Sunnmøre*

Semistatisk tau rigget til taubane røk under bruk når jente kom til slutten av taubanen. I det bremsetauet skulle til å bremse siste rest av farten, gynget taubanetauet litt opp og ned og røk på det øverste festepunktet. Opphenget øverst var rigget i vinkel slik at tauet ikke fikk lov til å løpe fritt, men ble liggende og gnage mot kanten av trinsa. Samtidig var telefonstolpen som utgjorde nedre feste et ustøtt anker fordi den ble stående og fjære. Dette førte til vedvarende smårykking i det stramme tauet mens elever ble firt nedover. På bruddstedet var tauet tydelig smeltet 2-3 mm inn, før de resterende fibrene i kjernen dels var kuttet av og dels avslitt. Tegn tydet på at tauet ble liggende og file mot trinsekanten som ble skarp. I sin tur ga dette nok friksjonsvarme til at trinsekanten smeltet seg gjennom strømpa og inn i noen av fibrene. Til slutt røk tauet da de gjenværende fibrene ikke lenger var nok til å holde belastningene. Ingen ble skadet. Bildene på denne siden viser taubruddet og trinsen som ble brukt.

Taubanen var i dette tilfellet uhensiktsmessig rigget, og tauet fikk gjentatt uheldig belastning fra trinsen som svekket tauet slik at det til slutt røk under bruk. Det er utarbeidet en egen rapport fra ulykken.

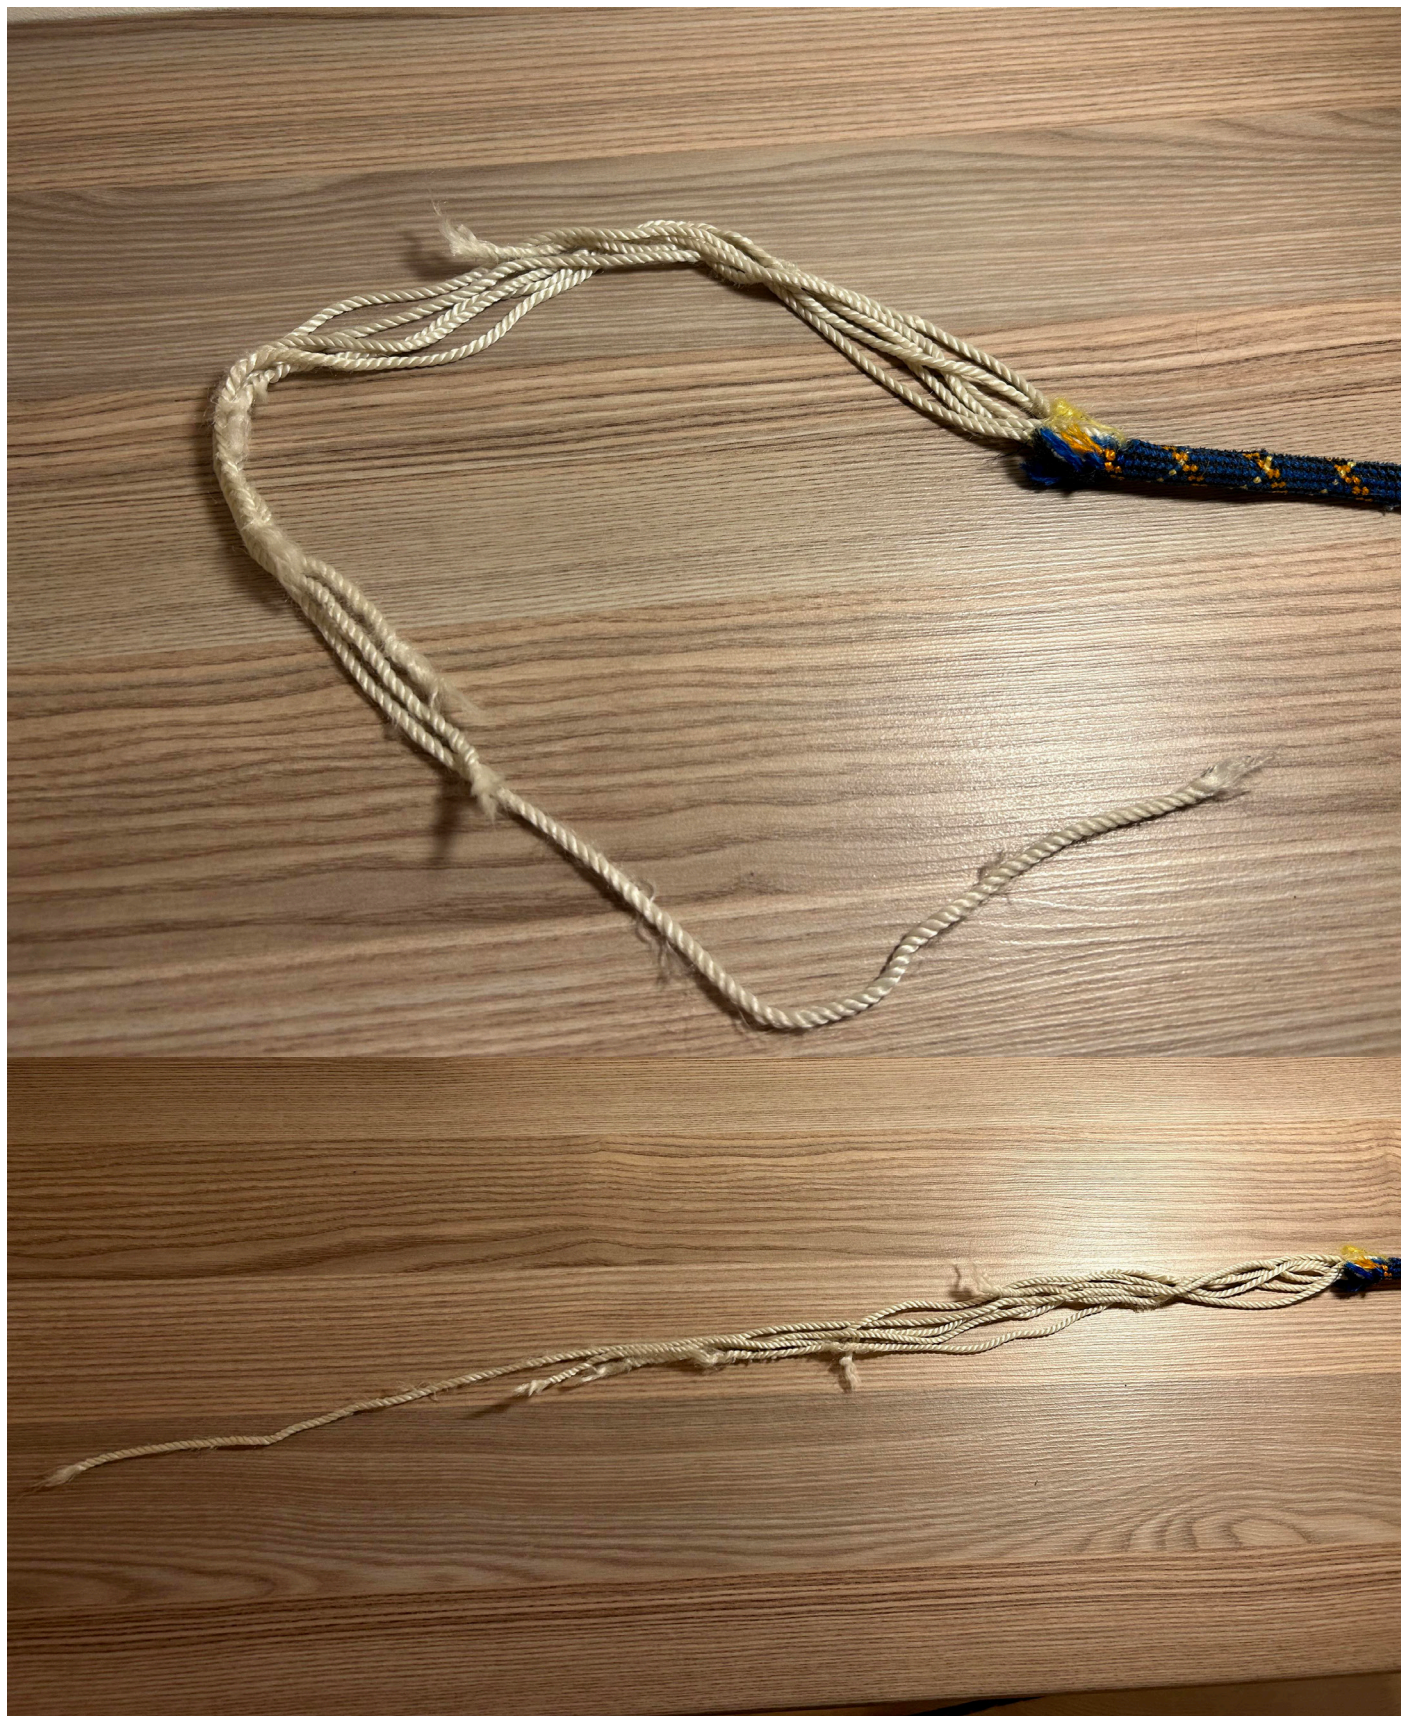
*Juni 2003, Hornaksla, Romsdalen*

Klatrer tok et kontrollert ledfall på tilsynelatende god kamkile på ruten *Philipsshave*. Kamkilen kom ut når den ble belastet i fallet. Det ene halvtauet (nesten helt nytt 8,5mm tau) strammet seg mot kant under et lite hjørne og røk av. Siden dette tauet lå alene inne på de 3 siste sikringene ble fallet forlenget til 15m. Klatrer roterte i fallet, slo hodet i veggen og fikk kutt i pannen. Bildene nedenfor viser det kappede tauet

Kanten som kappet tauet ble identifisert i etterkant. Det lå igjen mye avfliset strømpemateriale. Det var en laybackkant på 30 cm som tauet ble dratt tvers over i fallet. Bruken av halvtauene var ikke optimal, og medførte et lengre fall enn nødvendig. Men det at det ble benyttet halvtau forhindret mer alvorlig utfall i dette tilfellet. Klatrer mente at halvtauene var for tynne.

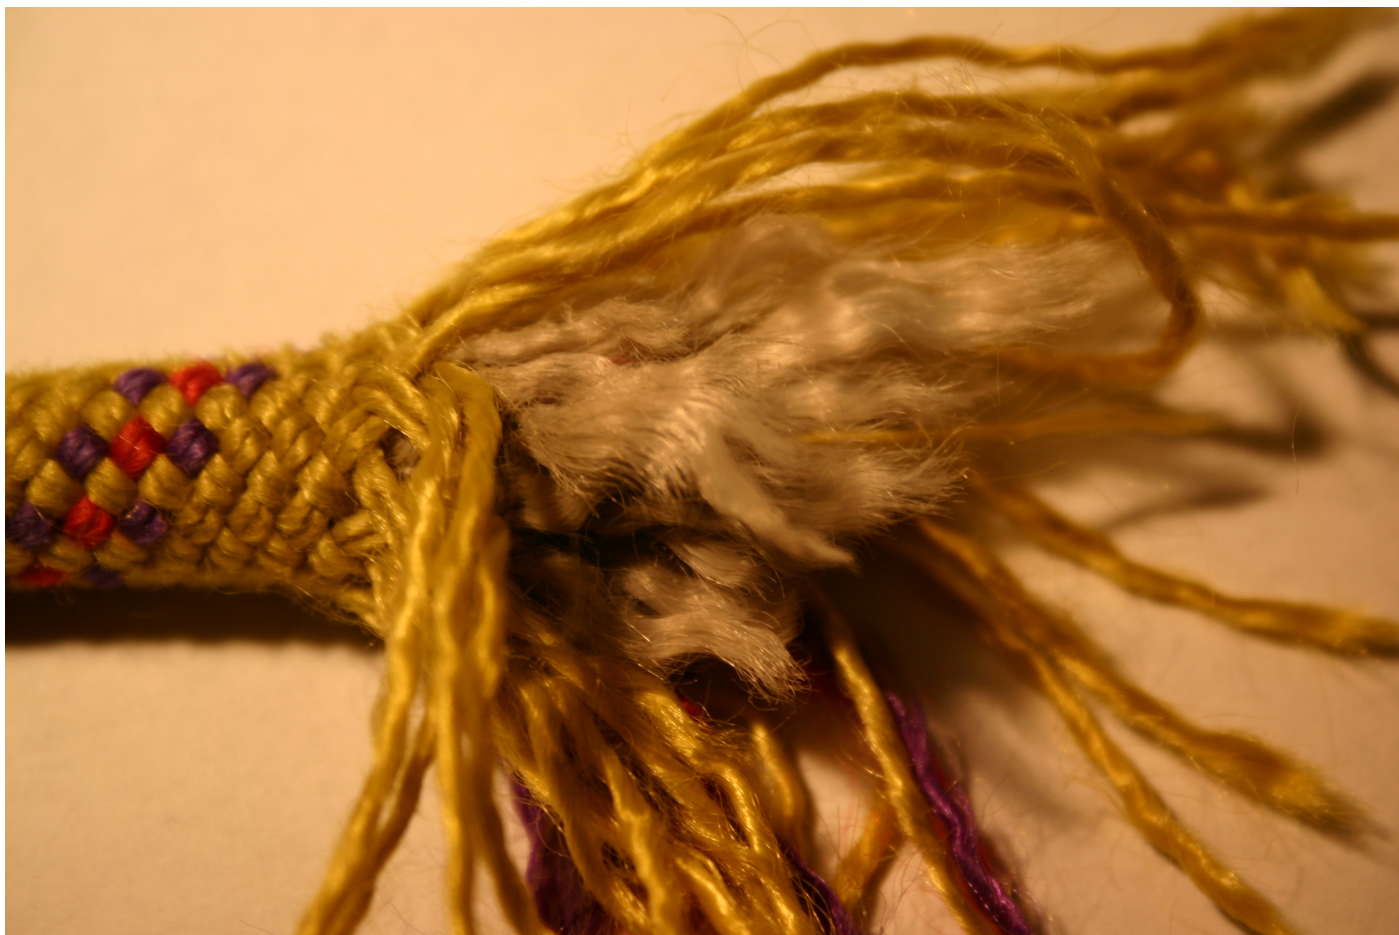
*Bildet nedenfor viser taubruddet på Hardangerjøkulen*

Et 11mm tau røk ved heising under redningsøvelse med 1:3 talje på et breinstruktørkurs. Tauet var lagt over en sekk nær snøleppa for at det ikke skulle grave seg ned i denne. Heisingen var tung, og to personer heiste alt de kunne i taljesystemet på toppen da tauet plutselig røk tvert av. Bruddpunktet var oppe på snøen mellom sekken og den personen som stod nærmest sprekken. Personen som hang i sprekken ble fanget opp av separat sikringstau og ingen ble skadet. Tauet var ikke i synlig kontakt med skarpe gjenstander der hvor det røk. Sekken ble undersøkt for skarpe gjenstander uten at noen ble funnet. Årsaken til taubruddet er ukjent. Tauets alder, lagringshistorikk og brukshistorikk kunne ikke fastslås. Det var ingen synlige fargeendringer eller fargevariasjoner på tauet ved bruddkanten. Bruddkanten var ikke som skåret av, men som dratt av. Fiberlengden i bruddet var variert med lange (i midten) og korte fibre (mot ytterkanten). Det var heller ikke varmeskade på fibre på bruddkant. En hypotese er at tauet hadde en skade på forhånd (mekanisk eller kjemisk) som ikke ble oppdaget. En annen hypotese er at det fantes en skarp kant på sekken som lå ved snøleppa, og at denne ikke ble oppdaget eller vurdert som skarp nok til å kunne forårsake et taukutt da sekken ble sjekket.

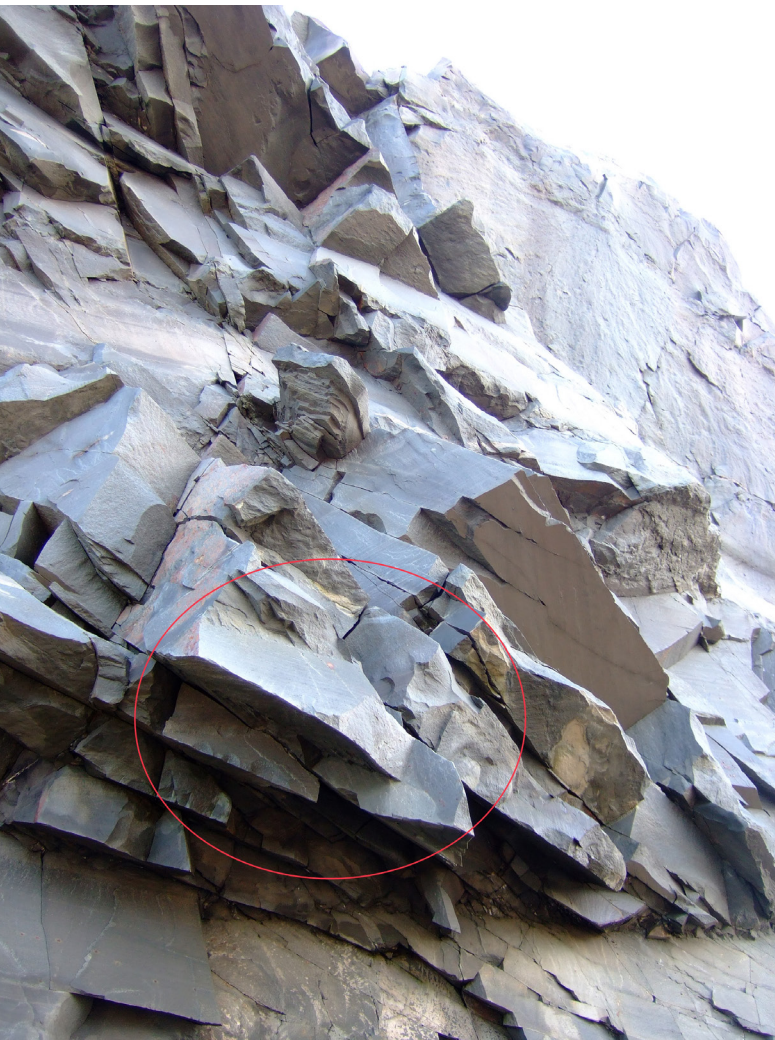
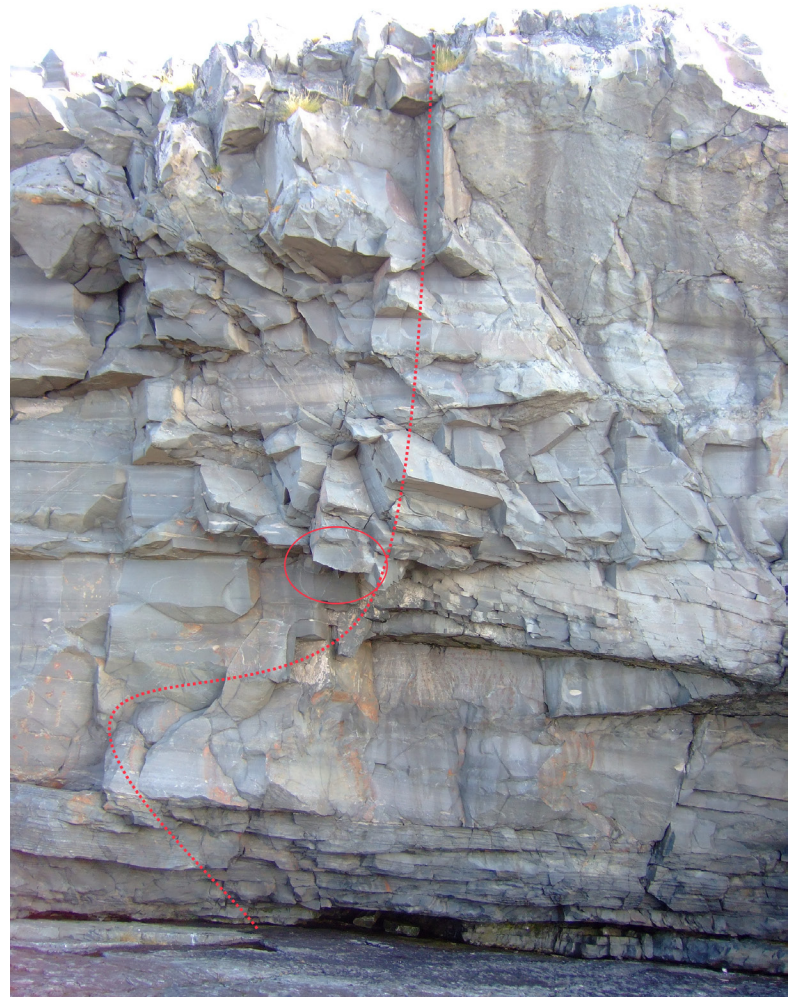
*Juni 2008, Vardø*

Klatrer på topptau fikk pendel i et kontrollert fall slik at tauet filte to-tre ganger over en skarp kant og røk tvert av. Klatrer befant seg da 2 meter over bakkenivå og kom fra det hele uten andre mén enn en forstuet arm.

Sideveis belastning mot ett og samme punkt på tauet har her medført et snittkutt på klatretauet. Vi har ikke bilder av selve taubruddet fra denne ulykken, men bildene nedenfor viser vegg, og den skarpe kanten er markert med en rød ring.

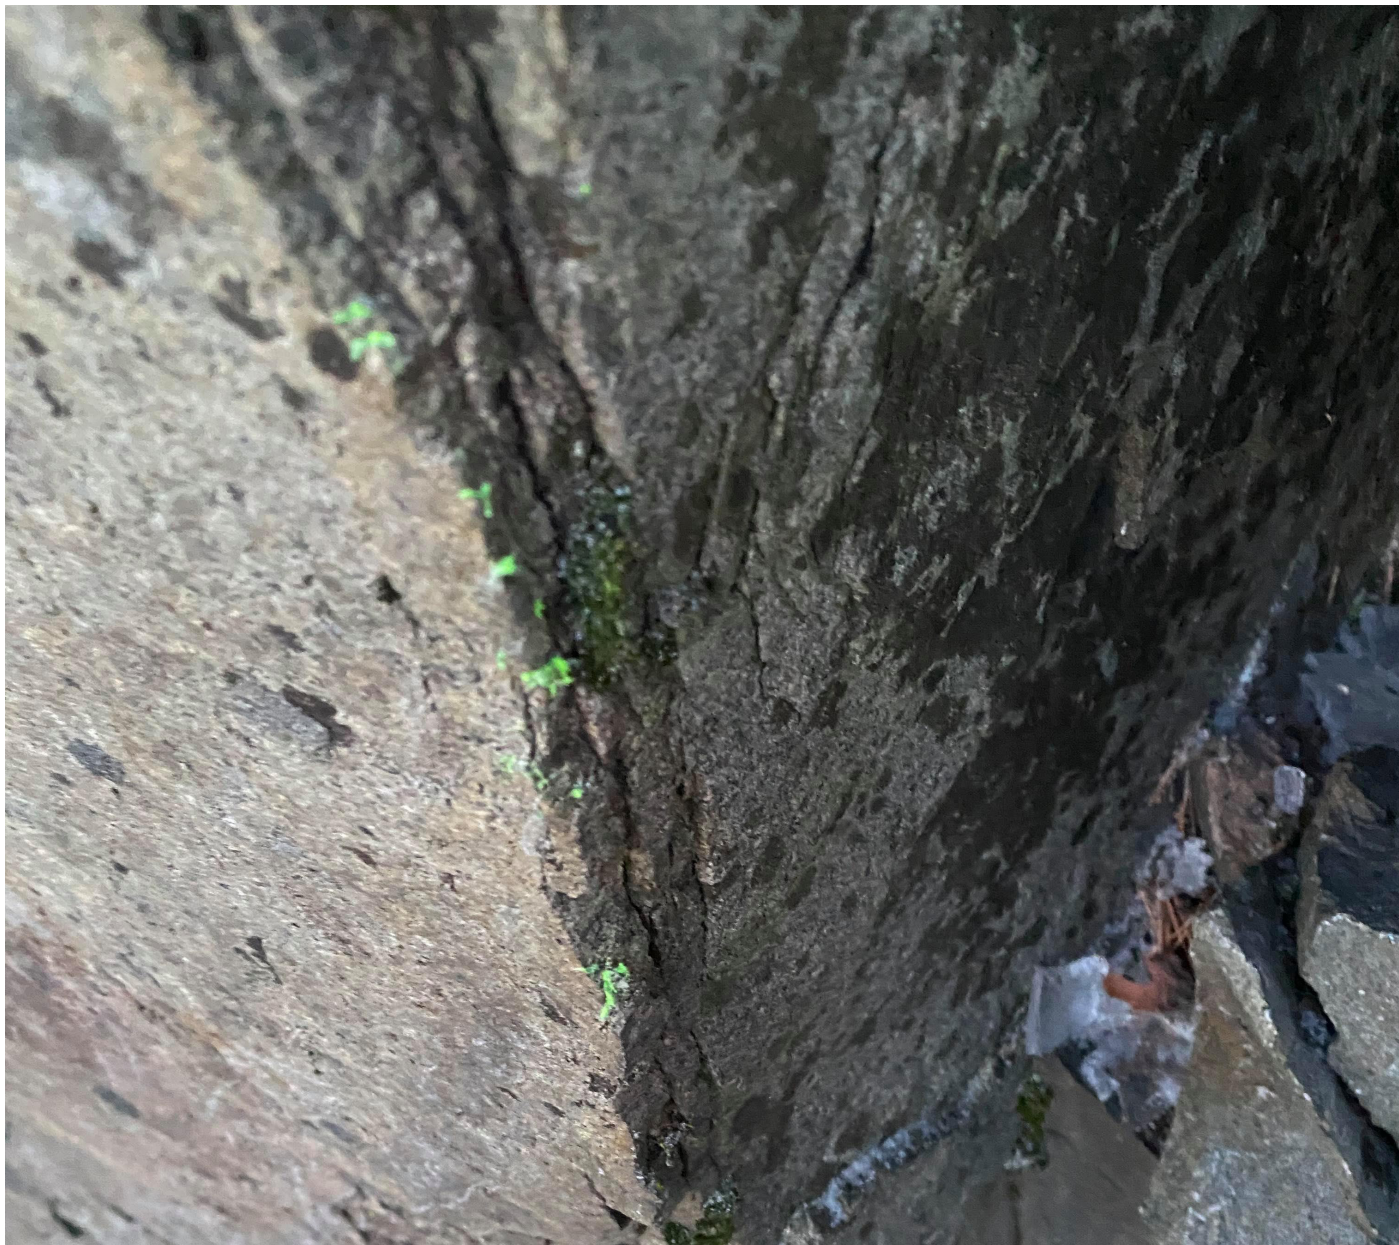
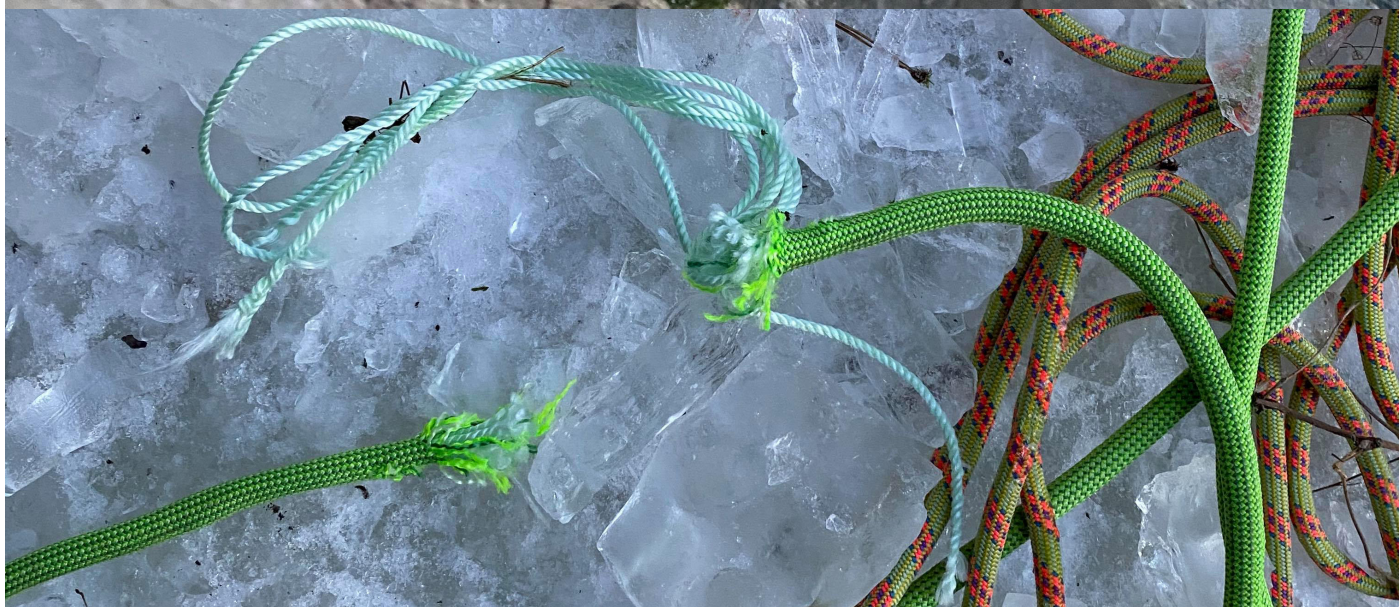
*Januar 2021, Jaklefoss, Ringkollen*

Under miksklatring på naturlige sikringer ble det sikret over skarp kant. Ved ledfall ble et halvtau kuttet av i fallet. Det andre halvtauet hindret bakkefall. Det øverste bildet viser kanten som kappet tauet, med rester av taufibre, og det nederste bildet viser selve taubruddet.

På video som ble tatt av fallet ser man at tauet er i bevegelse mot den skarpe kanten og at det oppstår et taubrudd når tauet beveger seg mot kanten. Det at det ble benyttet halvtau forhindret mer alvorlig utfall i dette tilfellet.

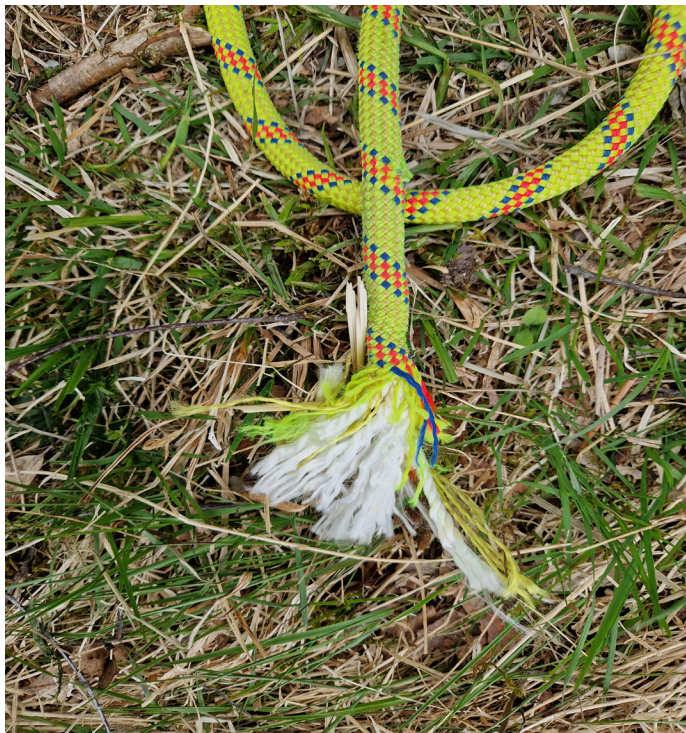
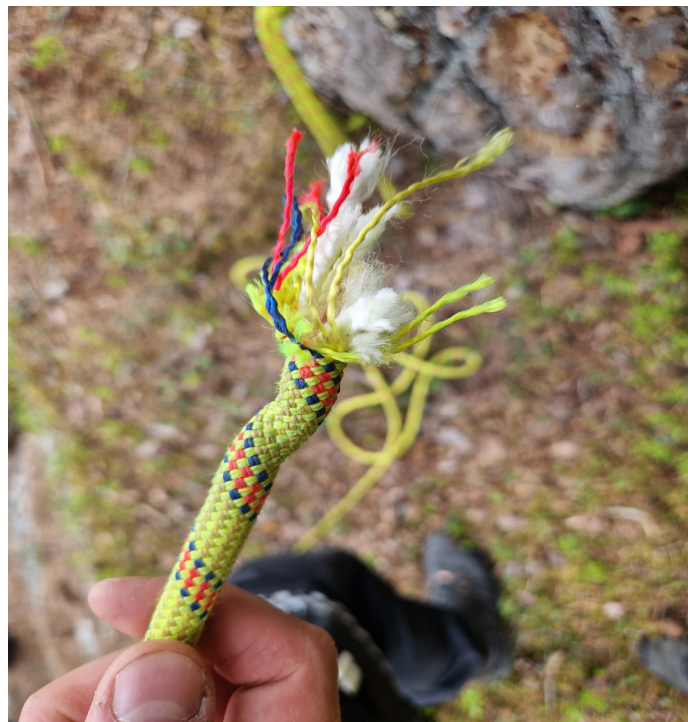
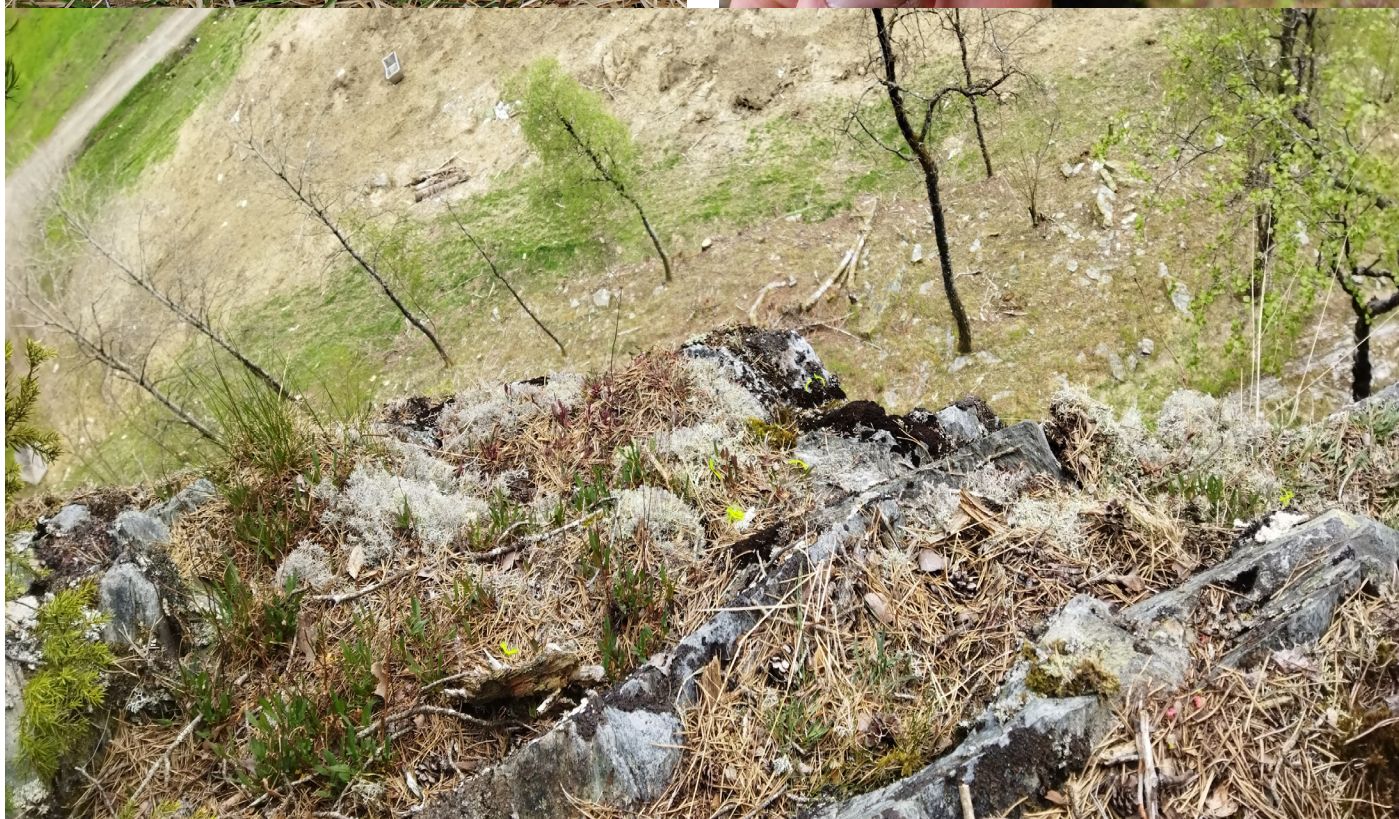
*Mai 2023, Staup, Voss*

Under organisert rappell ryker rappelltauet tvert av i det jente hopper utfor og tauet treffer kanten. Sannsynligvis fikk det stramme tauet en sideveis belastning over skarp kant og ble snittet av. Jenten fikk brudd i rygg, kragebein ut av ledd, og et leddbånd i kneet røk.

Hopping over kanten skaper stort taudrag, og når tauet i spenn glir sideveis mot skarp kant får man et rent snittbrudd i tauet. Bilder viser taubruddet og noen av de skarpe kantene på stedet. Det er utarbeidet egen ulykkesrapport for ulykken. Bildene nedenfor viser taubruddet og rappellstedet ovenfra (merk taufiberrestene).

- Unngå rappell på fiksert enkelttau ved organisert rappell. Bruk to tau eller ett tau lagt dobbelt (som gjerne kan fikseres på toppen). Da får man redundans slik at om det ene tauet ryker, så er det en sjans for at det andre ikke gjør det. Taudraget blir i tillegg halvert slik at tauene er mye mer motstandsdyktige mot skarpe kanter enn et enkelttau ville vært.

- Undersøk rappellstedet, og velg bort steder hvor det er skarpe kanter.
- Rappellerer du på fiksert enkelttau (ruteutvikling, vedlikehold på klatrefelt og instruktørtau), bruk et statisk tau og legg på taubeskyttere der hvor tauet er i kontakt med fjellet.
- Unngå hopping under rappell, da dette skaper økt taudrag som igjen gjør tauet mer sårbart for skape kanter.
- Ved trening på kameratredning der to personer belaster tauet skjer en dramatisk svekkelse av tauets motstandsevne mot skarpe kanter. Bruk igjen alltid to tau i kombinasjon med taubeskyttere der det trengs.
